Très dégradées depuis leur création à la Renaissance, les peintures de la galerie du château d'Oiron viennent d'être sauvées.

Par Grégory Vouhé

# Oiron La galerie restaurée

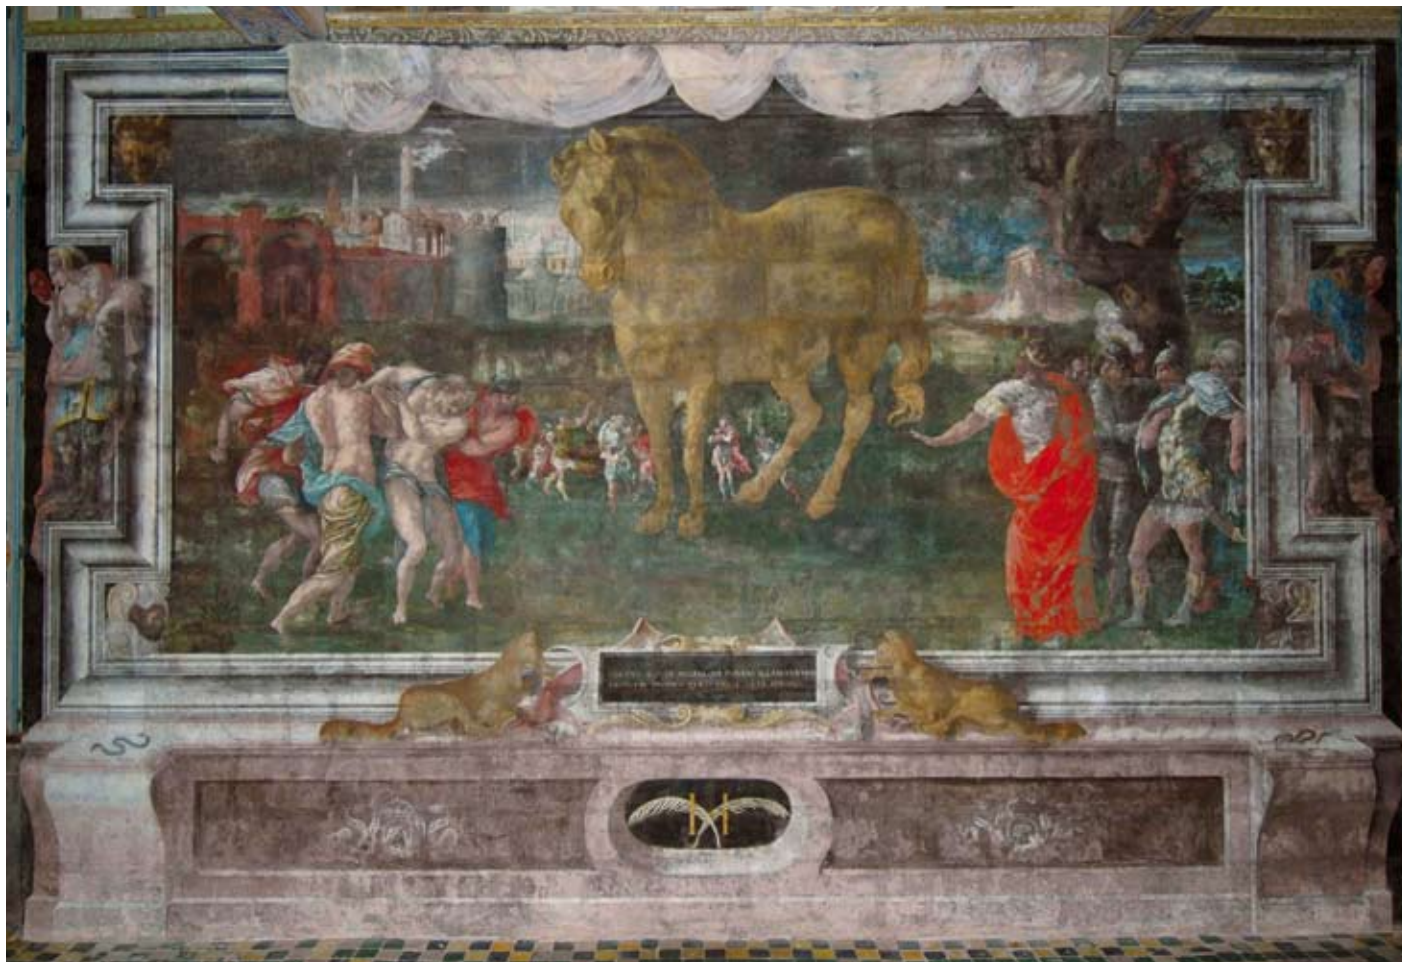
*Le cheval de Troie en cours de restauration par Gilles Gaultier.*

Pour retrouver la composition originale, presque partout il fut ainsi décidé de supprimer les repeints des années 1950-1960 : une dérestauration générale précéda la nouvelle opération. Après avoir consolidé les enduits, réglé les manques d'adhérence et les décollements, nettoyé et supprimé le voile blanc qui opacifiait les couleurs, se posa donc la question essentielle de la
